# Problem mit MultiPlus-II/EasySolar-II/Quattro-II Current Sense-Buchse

Technischer Hinweis – Dezember 2021

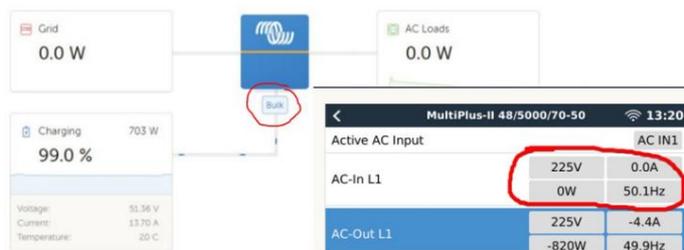
Bild links zeigt falsche Daten auf (CC)GX und dem VRM-Dashboard.

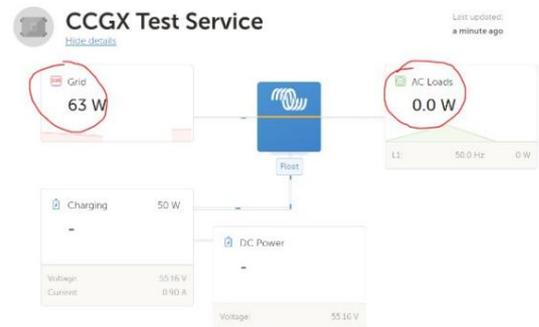
Bild rechts zeigt 0,0 W AC-Lasten und 63 W verbrauchte Leistung aus dem Netz. In Wirklichkeit ist eine 600-W-Last angeschlossen!

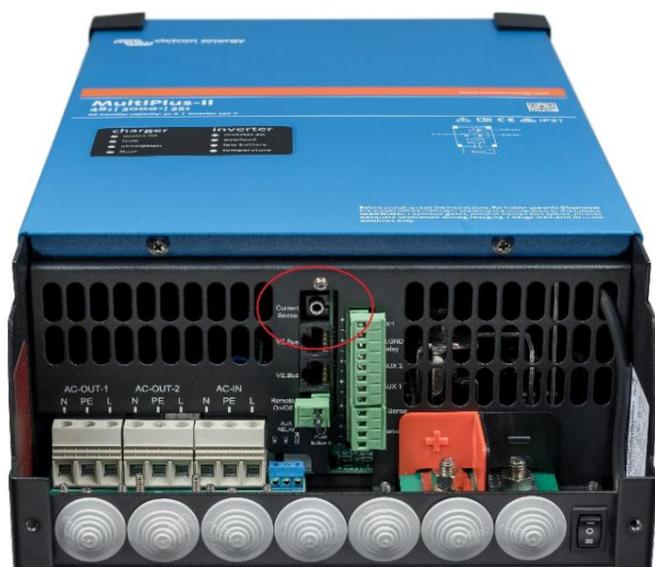
Die Ursache ist ein Hardwareproblem mit der „Current Sense“-Buchse auf der Unterseite des Geräts. Wenn ein externer Strom

Sensor angeschlossen ist, wird der interne über diesen Stecker getrennt. Manchmal bleibt der Kontakt in diesem Steckverbinder aufgrund von Hitze während der Herstellung der Platine hängen.

*Bild der Anschlüsse des MultiPlus-II. Eingekreist die Current Sense-Buchse.*

Schritt 3: Stecken Sie einen 3,5-mm-Klinkenstecker (jeder 3,5-mm-Klinkenstecker reicht aus, z. B. ein alter Kopfhörer- oder Audiostecker) ein paar Mal in die Current Sense-Buchse, um den Anschluss „zurückzusetzen“. Lassen Sie den Stecker nicht in der Steckdose, ziehen Sie ihn immer heraus.
